ADRES	Sint Hubertuslaan 39 6212 BH Maastricht
GEGEVENS	Oorspronkelijke functie: woonhuis Huidige functie: woonhuis
STATUS	Kenmerkend bouwwerk: voorgevel en dak
FOTO'S

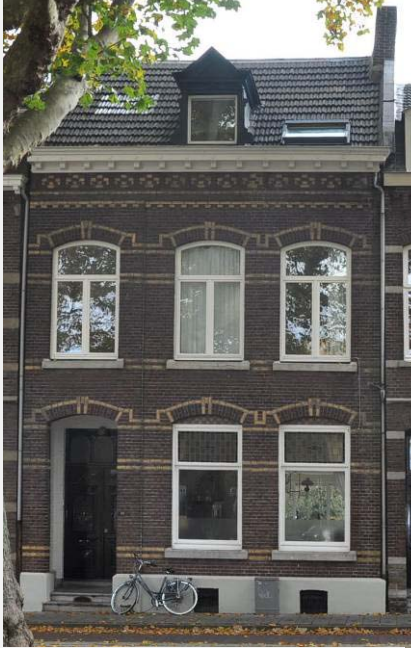
<p data-bbox="450 1122 635 1144"><i>Sint Hubertuslaan 39</i></p>
OMSCHRIJVING	<p data-bbox="450 1189 568 1211">Inleiding</p> <p data-bbox="450 1218 1406 1274">Woonhuis in eclecticismische stijl uit ca. 1911, gelegen binnen de bebouwde kom van Maastricht.</p> <p data-bbox="450 1314 608 1337">Beschrijving</p> <p data-bbox="450 1344 1406 1498">Tussenwoning, boven een kelder opgebouwd uit twee bouwlagen onder een zadeldak. Het dak is gedekt met muldenpannen. In het voorste dakschild bevinden zich een oorspronkelijke dakkapel en een modern dakraam. De dakkapel heeft een driehoekig geprofileerd houten fronton en een vernieuwd raam. Aan het dak is een uitkragende geprofileerde houten bakgoot, die aan de onderzijde is voorzien van houten sierklossen.</p> <p data-bbox="450 1505 1406 1691">De voorgevel is een lijstgevel met aan de onderzijde een gecementeerde plint voorzien van twee kelderlichten met smeedwerk. Het opgaand muurwerk is gemetseld in rode baksteen in een regelmatig kruisverband. Het voegwerk is oorspronkelijk. Het metselwerk wordt afgewisseld met banden van geel siermetselwerk ter hoogte van de boven- en onderdorpels en kalven van de vensters. Alle vensters zijn voorzien van hardstenen onderdorpels.</p> <p data-bbox="450 1697 1406 2038">De voorgevel is drie vensterassen breed. Links in de gevel bevindt zich de voordeur in een portiek met drie hardstenen treden, waarin een ventilatieopening voor de kelder is aangebracht. Het betreft een decoratieve, dubbele deur met een oorspronkelijk, driedelig bovenlicht en een deurvenster voorzien van een gietijzeren traliewerk. Rechts van de deur zijn twee vensters met houten ramen en bovenlichten voorzien van glas-in-lood. De vensters op de eerste verdieping zijn voorzien van vernieuwde, getoogde houten T-ramen. De gevelopeningen op de begane grond en eerste verdieping worden afgedekt door een gemetselde segmentboog, geaccentueerd door geel siermetselwerk ter hoogte van de aanzet- en sluitstenen. De boogvelden van de vensters op de begane grond bevatten eveneens siermetselwerk. Onder de dakgoot bevindt zich een brede fries van geel en rood siermetselwerk.</p>

<p>RICHTLIJNEN</p>	<p>Algemeen:</p> <ul style="list-style-type: none"> • Voor de algemene richtlijnen voor dominante en kenmerkende bouwwerken, alsmede de waardevolle cultuurhistorische elementen, zie paragraaf 2.1 van dit rapport. • Voor de algemene richtlijnen voor onderhoud en wijzigingen van waardevolle groenelementen, zie paragraaf 2.2 van dit rapport. • Voor de algemene richtlijnen voor onderhoud en wijzigingen in cultuurhistorische attentiegebieden en beschermde stadsgezichten, zie paragraaf 2.3 van dit rapport. <p>Objectgericht:</p> <ul style="list-style-type: none"> • Geen aanvullende richtlijnen.
